Con incarico dell'AMMINISTRAZIONE COMUNALE DI PORLEZZA, è stata eseguita un'integrazione alla verifica di compatibilità idraulica di cinque corsi d'acqua tombati nel territorio comunale di Porlezza (Co) di Febbraio 2015.

L'integrazione riguarda due piccoli tratti di corso d'acqua che risultano tombati e definiti con la nomenclatura ZZ e ZZ.3 presenti in corrispondenza della Località Cima di Porlezza.

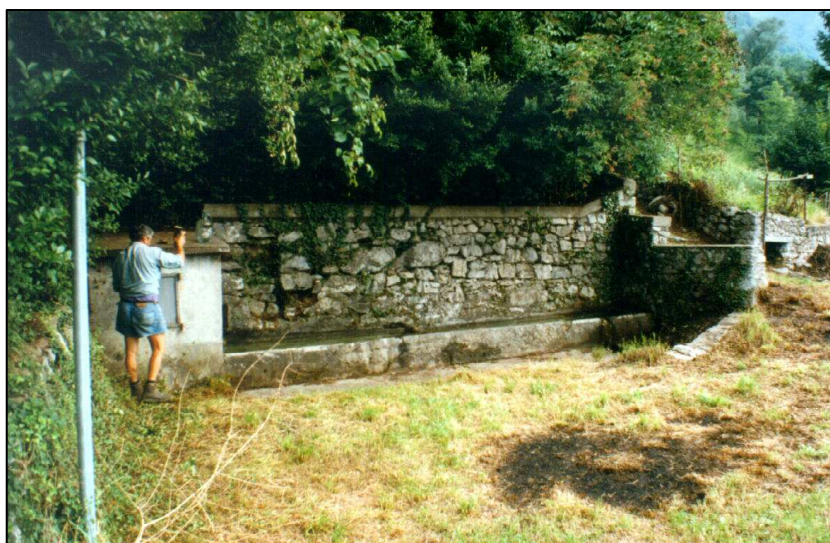
**FIG. 3** Particolare sorgente captata con vasca di troppo pieno

Di seguito vengono brevemente descritte le tre opere di captazione dal cui troppo pieno si formano i due corsi d'acqua oggetto di studio.

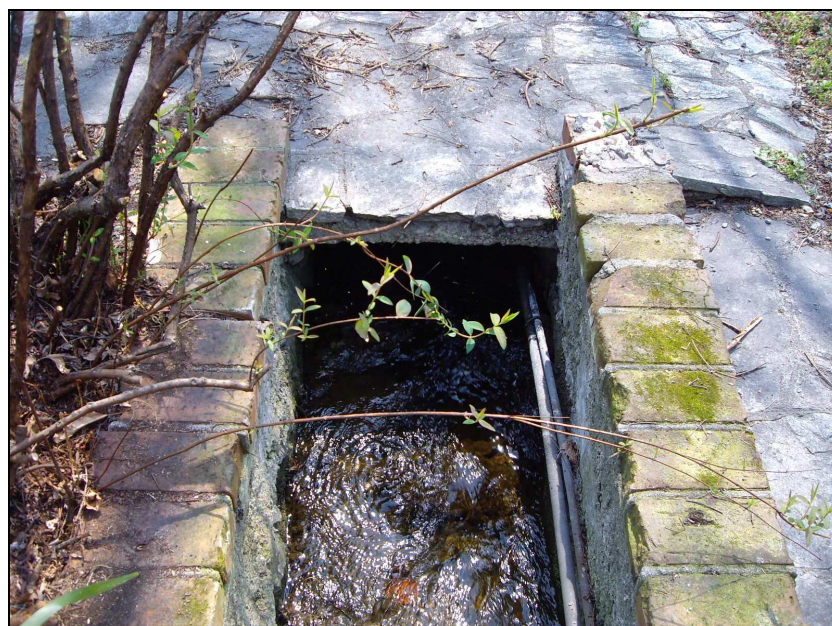
Il corso d'acqua risulta essere tombato a partire dalla quota 275.8 m s.l.m. fino ad una quota di 272.2 m s.l.m corrispondente alla superficie lacuale del lago di Ceresio, per una lunghezza complessiva di 35 ml. Presenza di un canale in Cls e pietra di dimensioni 75x45 cm.

*FIG.4 Tratto di corso d'acqua tombato*

Presenza di un canale in Cls e pietra di dimensioni 75x45 cm con pendenza media del tratto tombato pari a 0.012

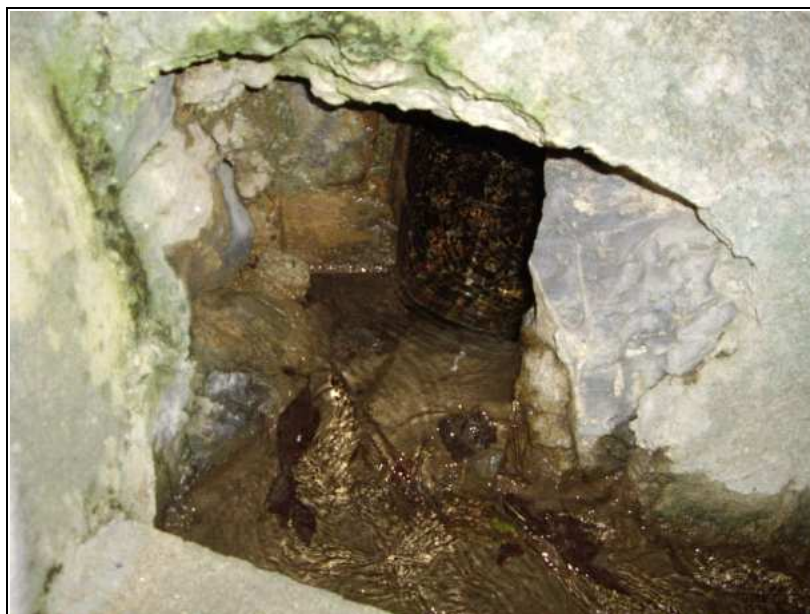
Il corso d'acqua risulta essere tombato a partire dalla quota 281.7 m s.l.m. fino ad una quota di 272.2 m s.l.m corrispondente alla superficie lacuale del lago di Ceresio, per una lunghezza complessiva di 76 ml. Presenza di un canale in Cls e pietra di dimensioni 40x40 cm.

FIG.5 Tratto di corso d'acqua tombato

Presenza di un canale in Cls e pietra di dimensioni 40x40 cm con pendenza media del tratto tombato pari a 0.010
